PROJEKT BUDOWLANY

NAZWA ZADANIA	Remont dachu budynku nr 42 w Janowie, gmina Kwidzyn, na terenie działki nr 118/1
OBIEKT	Budynek nr 42 (budynek byłej szkoły w Janowie) Janowo 42, 82-500 Kwidzyn
LOKALIZACJA	Działka geodezyjna nr 118/1, obręb: Janowo
INWESTOR	Gmina Kwidzyn Ul. Grudziądzka 30, 82-500 Kwidzyn

PROJEKT ZAGOSPODAROWANIA DZIAŁKI

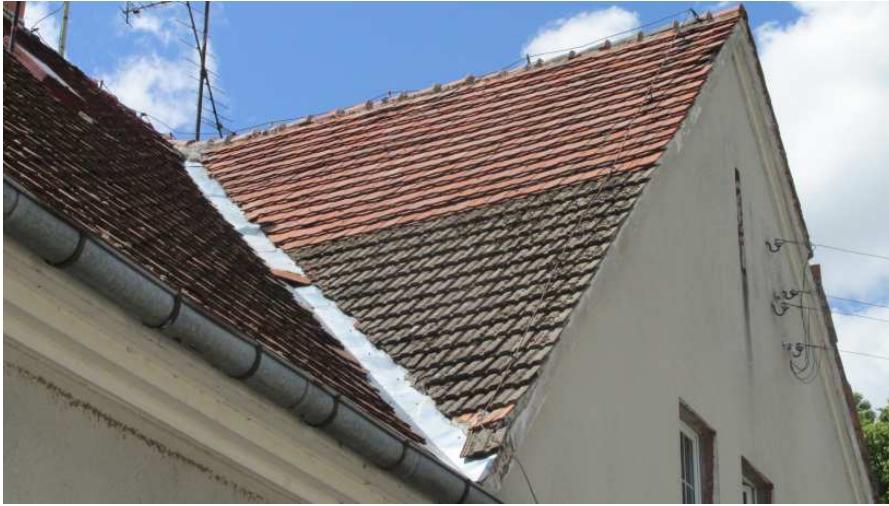
Konstrukcja budynku – tradycyjna (murowana z cegły ceramicznej), strop – drewniany, więźba dachowa – drewniana. Dach – czterospadowy kopertowy z lukarnami na wszystkich połaciach, konstrukcja – płatwiowo-kleszczowa, nachylenie połaci 45°, pokrycie – dachówka ceramiczna płaska „karpiówka” ułożona w koronkę. Na części jednej połaci ułożona jest dachówka cementowa.

Widok fragmentu pokrycia dachówką cementową.

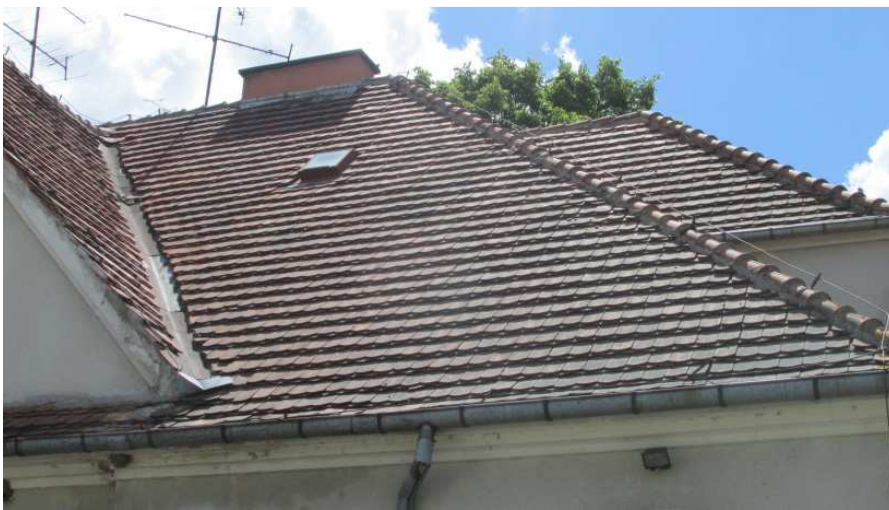
- **Stan techniczny akcesoriów dachowych** (wyłaz oraz istniejące naświetla dachowe) – zły. Wymiany wymagają oba naświetla oraz wyłaz dachowy. Na połaciach brak jest odpowiedniego dojścia do kominów – należy zamontować ławy i stopnie kominiarskie.
- **Stan techniczny instalacji odgromowej** – średni. Instalacja wymaga remontu bieżącego polegającego na wyprostowaniu przewodów, oczyszczeniu i zamontowaniu nowych uchwytów.
- **Stan techniczny stolarki okiennej** – istniejąca stolarka wymieniona (PCV) – stan techniczny dobry, pozostała niewymieniona (drewniana) – stan zadowalający.
- **Stan techniczny stolarki drzwiowej** (drewniana) – zadowalający. Zaleca się dokonanie renowacji – konserwacji i remontowi bieżącemu.

Widok połaci dachu z naświetlem.

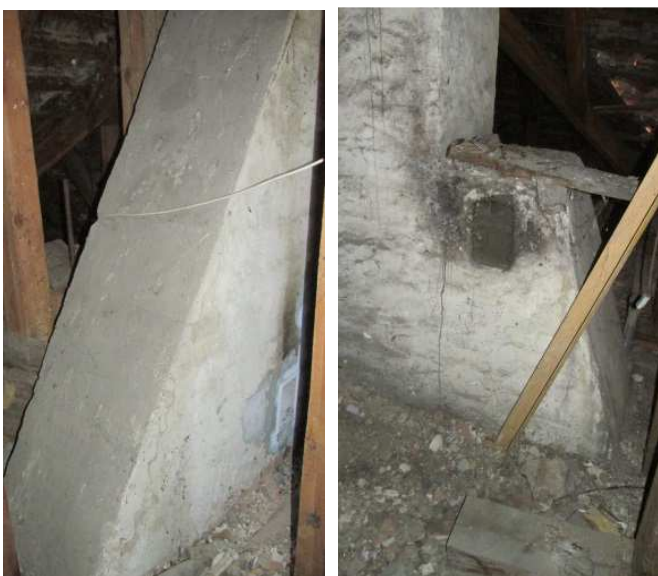
Kominy – murowane z cegły pełnej, dwa kominy w części środkowej strychu w formie trapezowej zbiegające w kształt prostokąta przy kalenicy, pozostałe dwa kominy – kształt prosty.

Widok części trapezowych komina.

Na poziomie strychu remont kominów obejmuje wymianę uszkodzonych drzwiczek wycierowych, przetarcie oraz częściowo uzupełnienie tynków kominowych, następnie malowanie ich farbami wapiennymi. Ponad połacią dachu – licowanie kominów tynkiem strukturalnym, malowanie farbami silikatowymi w kolorze elewacji. Kominy należy docieplić wełną mineralną skalną niepalną od poziomu poddasza – grubości 5 [cm], wymagana klasa reakcji na ogień A1,

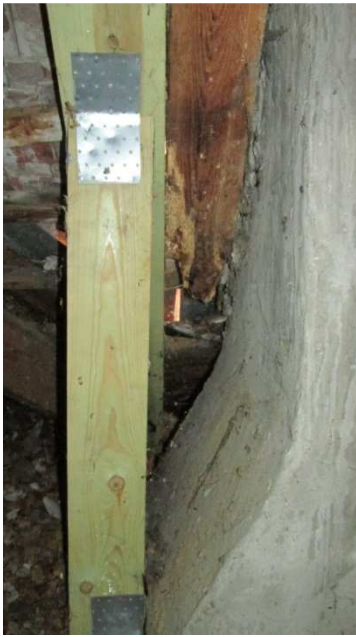
Po dokonaniu przeglądu więźby dachowej od strony strychu stwierdzono, że wymiany wymaga krokiew 15,5x16 [cm] zlokalizowana przy kominie nr 4, która uległa korozji.

Długość krokwi – 10 [m]

Widok zniszczonej krokwi przy kominie nr 4

Projektowane wymiany:
* wymiana krokwi 13.5x15.5 [cm] - długość 10,0 [m] - 1 [szt.]

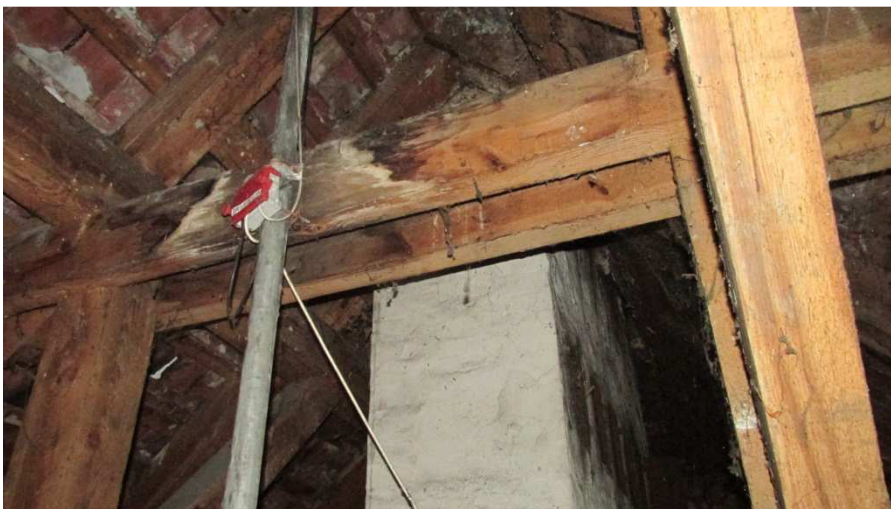
Wzmocnienia poprzez nadbicie wymagają kleszcze 7,5x15,5 [cm] w ilości – 2 [szt.], obustronne przy kominie nr 1.

Widok kleszczy.

Nadbicia dokonać deskami 3,2x15,5 [cm] na całej długości – 3,0 [m]
