Rodzaj inwestycji	Remont elewacji na budynku Gimnazjum w Liczu
Lokalizacja	Licze 34, Dz. nr 151, Gmina Kwidzyn
Inwestor	Gmina Kwidzyn ul. Grudziądzka 30 82-500 Kwidzyn

faza	Dokumentacja techniczna

REMONT ELEWACJI NA BUDYNKU GIMNAZJUM W LICZU

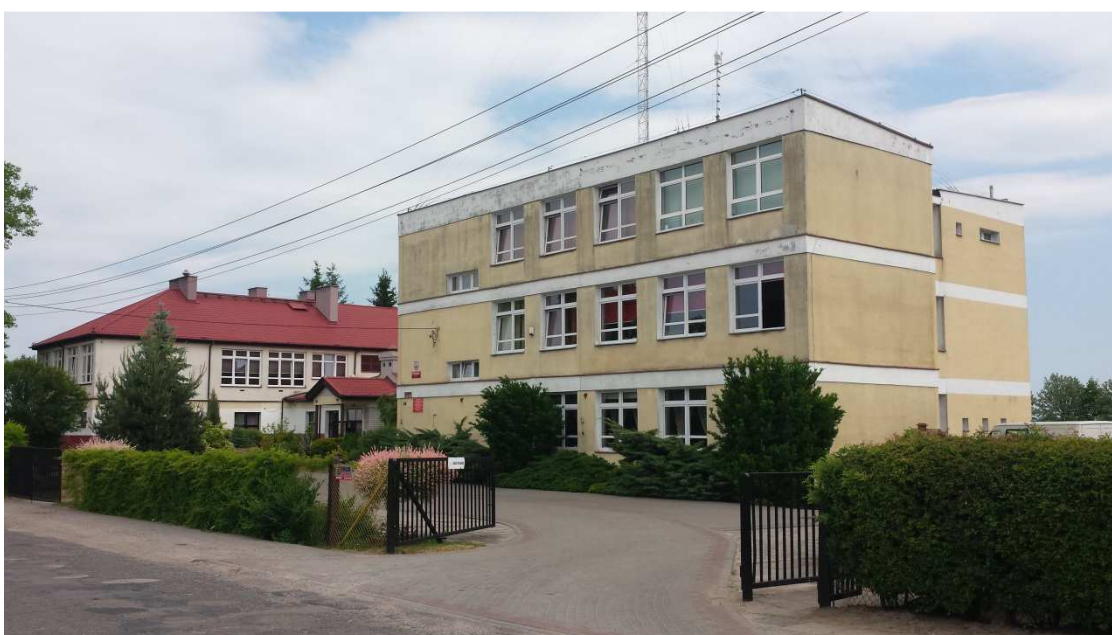
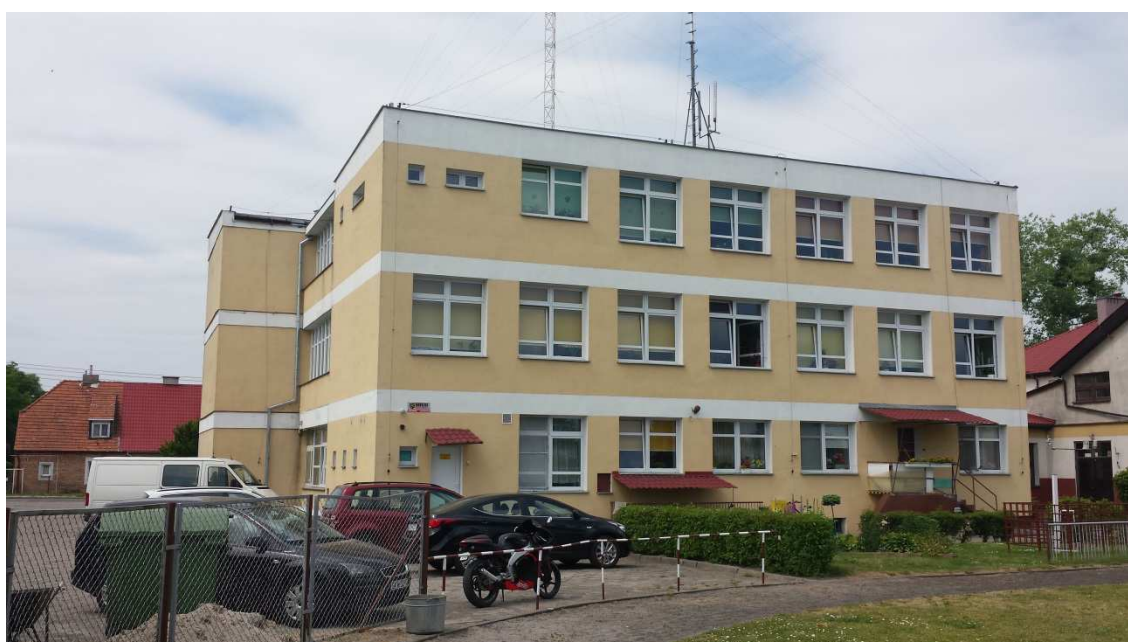
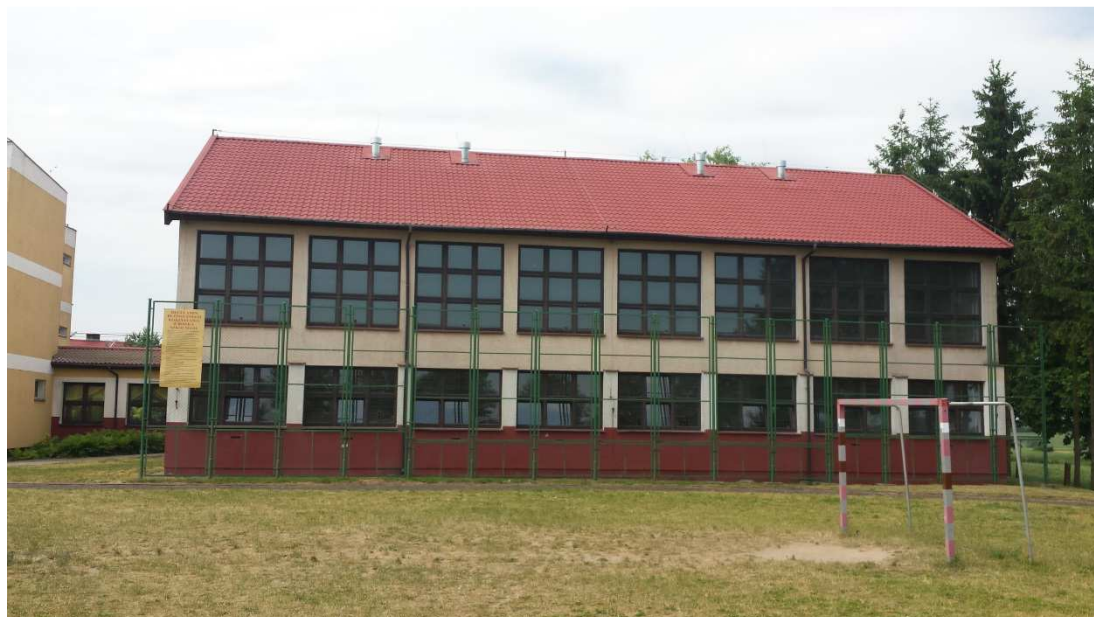
2.3 Charakterystyka techniczna budynku

Budynek murowany z pustaków częściowo z cegły pełnej na zaprawie wapienno-cementowej, tynkowany, w części podpiwniczony, bez detali elewacyjnych. Wewnętrzne tynki wapienno – cementowe (w stanie dobrym).

Stolarka okienna – w części PCV, pozostała stolarka okienna drewniana w części do wymiany stolarka okienna na Sali gimnastycznej do malowania. Stolarka drzwiowa wewnętrzna - drewniana, zewnętrzna PCV w części metalowa – do wymiany na PCV. Strop nad pomieszczeniami nadziemna – ceramiczny, nad piwnicą – ceramiczny na belkach stalowych. Podłoga z płytek ceramicznych na zaprawie klejowej, wykładzina PCV. W pomieszczeniach piwnicy – posadzka betonowa. Bryła budynku w kształcie dwóch prostokątów, dach dwupołaciowy, pokryty papą w części blachą trapezową. Kominy murowane z cegły ceramicznej otynkowane. Rynny i rury spustowe – z blachy ocynkowanej.

Stan murów dostateczny, stwierdzono zarysowania murów, pęknięcia przy oknach.

Tynki w stanie dobrym. Powłoki malarskie w stanie dostatecznym. Miejscowe ubytki spowodowane odspojeniem się tynku i prowadzonymi pracami budowlanymi. Rysy włoskowate widoczne na wszystkich elewacjach, mogą być spowodowane zwietrzeniem

spoiwa tynków.

Miejscowe zawilgocenia murów spowodowane zostały złym odprowadzeniem wód opadowych oraz nieszczelnością i złym stanem rur spustowych.

W budynku nie docieplonym stwierdzono po oględzinach zewnętrznych liczne wykwyty soli. Proponuje się odkopanie ścian fundamentowych do góry fundamentu oraz wykonanie pionowej izolacji celem odbicia napływających wód opadowych w stronę budynku.

- Wykonanie ocieplenia budynku w systemie BSO. Rozwiązanie to zwiększy izolacyjność cieplną przegrody i jednocześnie poprawi estetykę obiektu. Jednocześnie zwraca się uwagę na konieczność ponownej regulacji systemu ogrzewania budynku. Należy docieplić ściany budynku w poziomie parteru styropianem EPS 80-036 Fasada gr. 8cm, w poziomie piętra styropianem EPS 80-036 Fasada gr. 12cm (dotyczy budynku dobudowanego).
- Naprawa elewacji docieplonej poprzez przyklejenie warstwy siatki na ścianach i ościeżach, wykonanie warstwy fakturowej z tynku mineralnego gr. 2mm, oraz malowanie elewacji farbą silikonową wg. rysunku elewacji.
- Wymiana stolarki okiennej drewnianej na PCV,
- Malowanie farbą olejną stolarki okiennej drewnianej na Sali gimnastycznej,
- Wymiana drzwi zewnętrznych stalowych na PCV ciepłe 6-komorowe , wg. zestawienia stolarki,
