Rodzaj inwestycji	Remont elewacji na budynku Gimnazjum w Liczu
Lokalizacja	Licze 34, Dz. nr 151, Gmina Kwidzyn
Inwestor	Gmina Kwidzyn ul. Grudziądzka 30 82-500 Kwidzyn

faza	Dokumentacja techniczna

REMONT ELEWACJI NA BUDYNKU GIMNAZJUM W LICZU

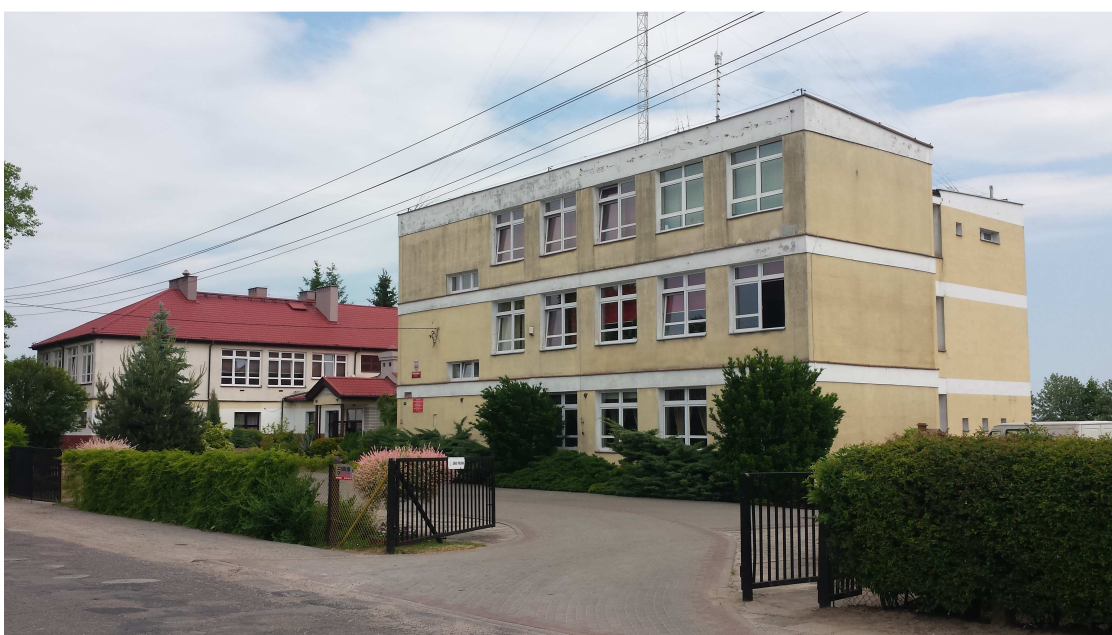
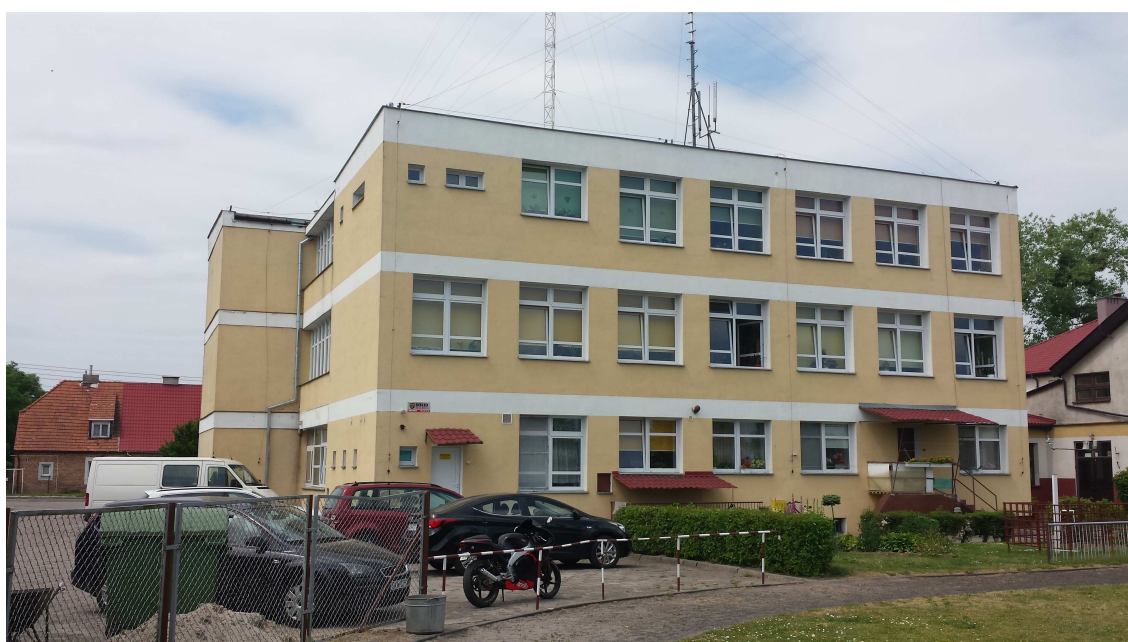
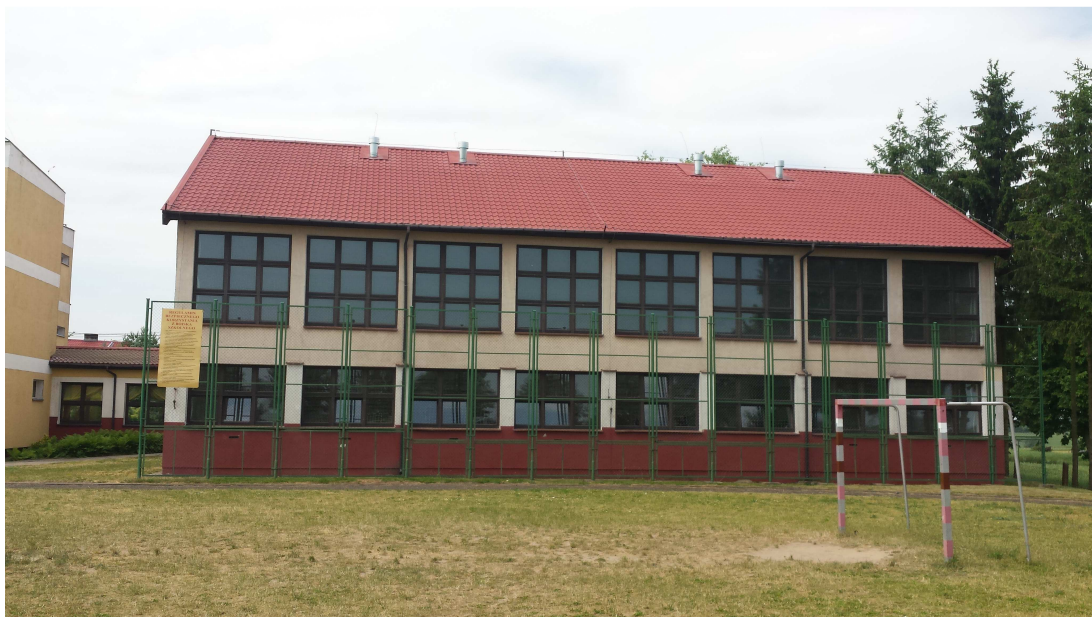
2.3 Charakterystyka techniczna budynku

Budynek murowany z pustaków częściowo z cegły pełnej na zaprawie wapienno-cementowej, tynkowany, w części podpiwniczony, bez detali elewacyjnych. Wewnętrzne tynki wapienno – cementowe (w stanie dobrym).

Stolarka okienna – w części PCV, pozostała stolarka okienna drewniana w części do wymiany stolarka okienna na Sali gimnastycznej do malowania. Stolarka drzwiowa wewnętrzna - drewniana, zewnętrzna PCV w części metalowa – do wymiany na PCV. Strop nad pomieszczeniami nadziemna – ceramiczny, nad piwnicą – ceramiczny na belkach stalowych. Podłoga z płytek ceramicznych na zaprawie klejowej, wykładzina PCV. W pomieszczeniach piwnicy – posadzka betonowa. Bryła budynku w kształcie dwóch prostokątów, dach dwupołaciowy, pokryty papą w części blachą trapezową. Kominy murowane z cegły ceramicznej otynkowane. Rynny i rury spustowe – z blachy ocynkowanej.

Stan murów dostateczny, stwierdzono zarysowania murów, pęknięcia przy oknach.

Tynki w stanie dobrym. Powłoki malarskie w stanie dostatecznym. Miejscowe ubytki spowodowane odspojeniem się tynku i prowadzonymi pracami budowlanymi. Rysy włoskowate widoczne na wszystkich elewacjach, mogą być spowodowane zwietrzeniem spoiwa tynków.

Miejscowe zawilgocenia murów spowodowane zostały złym odprowadzeniem wód opadowych oraz nieszczelnością i złym stanem rur spustowych.

W budynku nie docieplonym stwierdzono po oględzinach zewnętrznych liczne wykwyty soli. Proponuje się odkopanie ścian fundamentowych do góry fundamentu oraz wykonanie pionowej izolacji celem odbicia napływających wód opadowych w stronę budynku.

- Wykonanie ocieplenia budynku w systemie BSO. Rozwiązanie to zwiększy izolacyjność cieplną przegrody i jednocześnie poprawi estetykę obiektu. Jednocześnie zwraca się uwagę na konieczność ponownej regulacji systemu ogrzewania budynku.
- Naprawa elewacji docieplonej poprzez przyklejenie warstwy siatki na ścianach i ościeżach, wykonanie warstwy fakturowej z tynku mineralnego gr. 2mm, oraz malowanie elewacji farbą silikonową wg. rysunku elewacji.
- Wymiana stolarki okiennej drewnianej na PCV,
- Malowanie farbą olejną stolarki okiennej drewnianej na Sali gimnastycznej,
- Wymiana drzwi zewnętrznych stalowych na PCV ciepłe 6-komorowe , wg. zestawienia stolarki,
